CHEMUN D'URTIJËI
MARKTGEMEINDE ST. ULRICH – COMUNE DI ORTISEI

SCUNANZA DI ENSEMBLES
ENSEMBLESCHUTZ
TUTELA DEGLI INSIEMI

10 – STUFAN PROMENADE – STUFAN PASSEGGIATA

STUFAN – PROMENADE
STUFAN – PASSEGGIATA

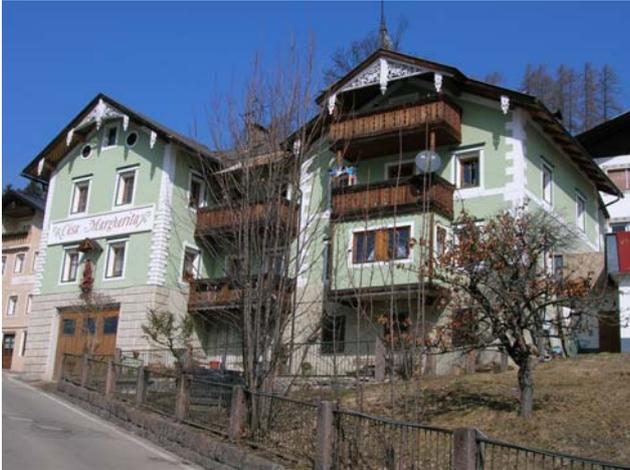
A1

A1. Villa Margherita			
Parzeles - Parzellen - Particelle	Bp. - p.ed. 185, Gp. – p.f. 691/1		
Destinazion urbanistica y vinculi de scunanza esistënc Urbanistische Bestimmung und bestehende Schutzbindungen Destinazione urbanistica e vincoli di tutela esistenti	Raion abitativ B16 „Stufan Runggaldier“ – Zona de completamënt.	Wohnbauzone B16 „Stufan Runggaldier“ – Auffüllzone.	Zona residenziale B16 „Stufan Runggaldier“ – zona di completamento.
Provëdimenc de conservazion Schutzmaßnahmen Provvedimenti di conservazione	Pruibizion de demulizion. Resanamënt y restaur aldò dl art. 59 LUP lëtra C cun mantënimient di elëmenc tipologics (vila cun sóldri y veranda sula pert sud, pustamënt de mur smauta cun formes a cuadrat, despusizion regulera di vieresc y linies urizonteles y ciantons depënc a blanch). Ampliamënc preudui aldò dla lege cunzedui me da pert sud - ost. L'auzamënt dla costruzion, dla colm y dla banchina dl tët ne je nia cunzedui.	Abbruchverbot. Sanierung und Restaurierung laut Art. 59 LROG Buchstabe C unter Beibehaltung bautypologischer Merkmale (Villenartiges Gebilde mit Balkonen und Verandavorbau an der Südfassade, verputztem Sockel in Quaderausbildung, achsial angeordneten Fensteröffnungen und weiß bemalten horizontalen Gesimslinien samt Eckquadern). Gesetzlich zustehende Erweiterungen sind nur süd-ostseitig erlaubt. Die Aufstockung bzw. die Erhöhung der First- und Trauflinie des Daches sind nicht erlaubt.	Divieto di demolizione. Risanamento e restauro come da art. 59 LUP lettera C con mantenimento dei caratteri tipologici (villa con balconi e avancorpo chiuso sulla facciata sud, zoccolo a bugnato in intonaco, con finestre disposte su assi regolari, marcapiano e bordature angolari bianche). Ampliamenti spettanti per legge sono ammessi solo verso sud-ovest. Non sono ammessi la sopraelevazione o l'innalzamento delle linee di colmo e di gronda del tetto.

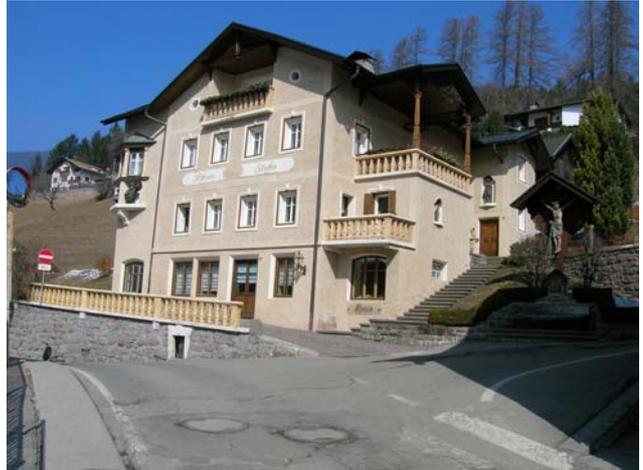
A2

A2. Villa Rifesser - Stufan			
Parzeles - Parzellen - Particelle	Bp. - p.ed. 188		
Destinazion urbanistica y vinculi de scunanza esistënc Urbanistische Bestimmung und bestehende Schutzbindungen Destinazione urbanistica e vincoli di tutela esistenti	Raion abitativ C61b „Stufan“ – Zona de completamënt. Scunanza monumëntela.	Wohnbauzone C61b „Stufan“ – Auffüllzone. Denkmalschutz.	Zona residenziale C61b „Stufan“ – zona di completamento. Tutela storico-artistica.
Provëdimenc de conservazion Schutzmaßnahmen Provvedimenti di conservazione	Resanamënt y restaur aldò dl art. 59 LUP lëtra C sota la istruzions dl Ufize provincial dla Scunanza di monumënc.	Sanierung und Restaurierung laut Art. 59 LROG Buchstabe C nach Anweisungen des Landesamtes für Bau- und Kunstdenkmäler.	Risanamento e restauro come da art. 59 LUP lettera C su indicazioni dell'Ufficio provinciale Beni architettonici e artistici.

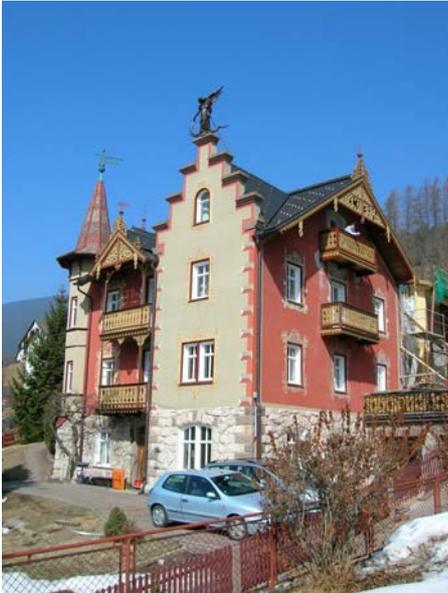
A3

A3. Villa Runggaldier - Passua

Parzeles - Parzellen - Particelle	Bp. - p.ed. 837		
Destinazion urbanistica y vinculi de scunanza esistënc Urbanistische Bestimmung und bestehende Schutzbindungen Destinazione urbanistica e vincoli di tutela esistenti	Raion abitativ B16 „Stufan Runggaldier“ – Zona de completamënt.	Wohnbauzone B16 „Stufan Runggaldier“ – Auffüllzone.	Zona residenziale B16 „Stufan Runggaldier“ – zona di completamento.
Provëdimenc de conservazion Schutzmaßnahmen Provvedimenti di conservazione	<p>Pruibizion de demulizion. Resanamënt y restaur aldò dl art. 59 LUP lëtra C cun mantënimient di elëmenc tipologics (vila cun tor sul cianton, söldri y pustamënt de sas de porfido). Ampliamënc preudui aldò dla lege cunzedui me da pert nord.</p> <p>L'auzamënt dla costruzion, dla colm y dla banchina dl tët ne je nia cunzedui.</p>	<p>Abbruchverbot. Sanierung und Restaurierung laut Art. 59 LROG Buchstabe C unter Beibehaltung bautypologischer Merkmale (Villenartiges Gebilde mit Eckturm, Holzbalkonen und Rustika-Sockel in Ortsgestein). Gesetzlich zustehende Erweiterungen sind nur nordseitig erlaubt. Die Aufstockung bzw. die Erhöhung der First- und Trauflinie des Daches sind nicht erlaubt.</p>	<p>Divieto di demolizione. Risanamento e restauro come da art. 59 LUP lettera C con mantenimento dei caratteri tipologici (villa con torre angolare, balconi in legno e zoccolo in pietra locale a bugnato rustico). Ampliamenti spettanti per legge sono ammessi solo verso nord. Non sono ammessi la sopraelevazione o l'innalzamento delle linee di colmo e di gronda del tetto.</p>

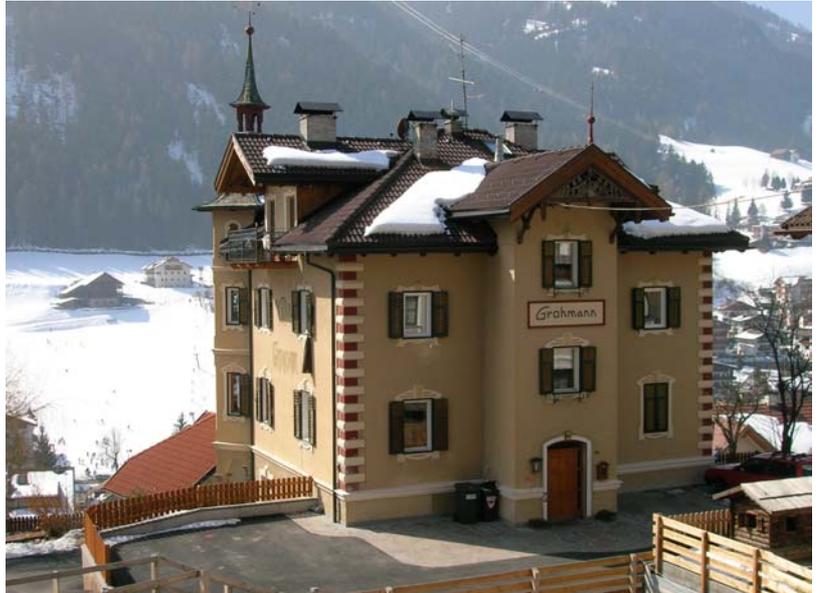
A4

A4. Villa Grohmann

Parzeles - Parzellen - Particelle	Bp. - p.ed. 861		
Destinazion urbanistica y vinculi de scunanza esistënc Urbanistische Bestimmung und bestehende Schutzbindungen Destinazione urbanistica e vincoli di tutela esistenti	Raion abitativ B17c „Stufan Collina“ – Zona de completamënt.	Wohnbauzone B17c „Stufan Collina“ – Auffüllzone.	Zona residenziale B17c „Stufan Collina“ – zona di completamento.
Provëdimenc de conservazion Schutzmaßnahmen Provvedimenti di conservazione	<p>Pruibizion de demulizion. Resanamënt y restaur aldò dl art. 59 LUP lëtra C cun mantënimient di elëmenc tipologics (vila cun tor sul cianton, despusizion regulera di vieresc, curnijes enteur ai vieresc depënc a blanch y ciantons fac a relief depënc a cueciun). Ampliamënc preudui aldò dla lege cunzedui me sul cianton nord est.</p> <p>L'auzamënt dla costruzion, dla colm y dla banchina dl tët ne je nia cunzedui.</p>	<p>Abbruchverbot. Sanierung und Restaurierung laut Art. 59 LROG Buchstabe C unter Beibehaltung bautypologischer Merkmale (Villenartiges Gebilde mit Eckturm und achsial angeordneten Fensteröffnungen, weiß bemalten Fensterumrahmungen und rot-weißen Eckquadern in Relieffausführung). Gesetzlich zustehende Erweiterungen sind nur im Bereich der Nord-Ostecke erlaubt. Die Aufstockung bzw. die Erhöhung der First- und Trauflinie des Daches sind nicht erlaubt.</p>	<p>Divieto di demolizione. Risanamento e restauro come da art. 59 LUP lettera C con mantenimento dei caratteri tipologici (villa con torre angolare e finestre disposte su assi regolari, cornici dipinte in bianco e angolari bianco-rossi a rilievo). Ampliamenti spettanti per legge sono ammessi solo nell'ambito dell'angolo nord-est. Non sono ammessi la sopraelevazione o l'innalzamento delle linee di colmo e di gronda del tetto.</p>

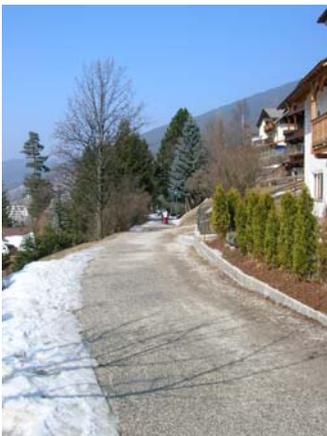
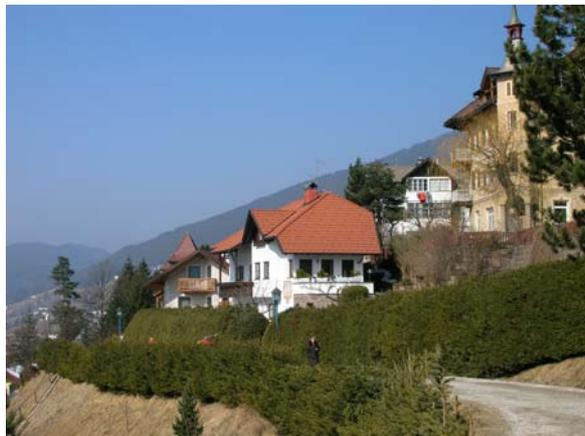
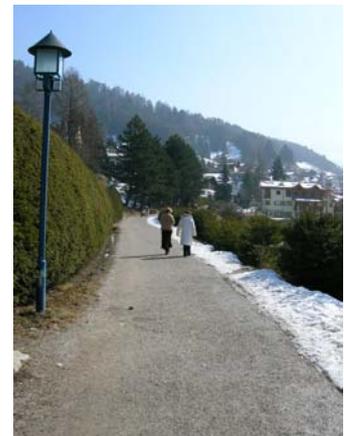
A5. Promenade – Passeggiata

Parzeles - Parzellen - Particelle	Gp. - p.f. 2573/1		
Destinazion urbanistica y vinculi de scunanza esistēnc Urbanistische Bestimmung und bestehende Schutzbindungen Destinazione urbanistica e vincoli di tutela esistenti	Zona de vërt publich.	Öffentliche Grünfläche.	Zona di verde pubblico.
Provëdimenc de conservazion Schutzmaßnahmen Provvedimenti di conservazione	Mantenimënt y evtl. Renuvamënt	Instandhaltung und evtl. Neugestaltung.	Manutenzione ed eventuale risistemazione.

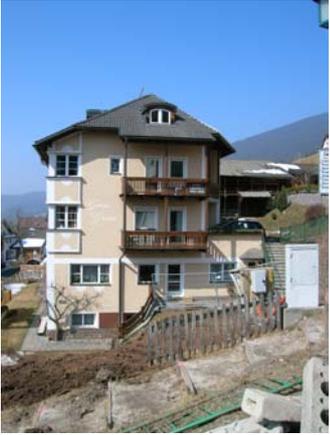
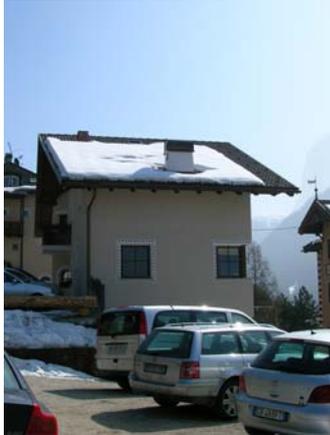
B1. Garni Grones cun cësa nueva - Garni Grones mit Neubau - Garni Grones con nuova costruzione				
Parzeles - Parzellen - Particelle	Bp. - p.ed. 948			
Destinazion urbanistica y vinculi de scunanza esistënc Urbanistische Bestimmung und bestehende Schutzbindungen Destinazione urbanistica e vincoli di tutela esistenti	Raion abitativ B17c „Stufan Collina“ – Zona de completamënt.	Wohnbauzone B17c „Stufan Collina“ – Auffüllzone	Zona residenziale B17c „Stufan Collina“ – zona di completamento

Provëdimenc de conservazion Schutzmaßnahmen Provvedimenti di conservazione	Trasformazion dla costruzions aldò dl art. 59 LUP lëtra D Ampliamënc preudui aldò dla lege cunzedui cun l'auzamënt dla costruzion.	Bauliche Umgestaltung laut Art. 59 LROG Buchstabe D. Gesetzlich zustehende Erweiterungen sind auch durch evtl. Aufstockung erlaubt.	Ristrutturazione edilizia come da art. 59 LUP lettera D. Ampliamenti spettanti per legge sono ammessi anche tramite eventuale sopraelevazione.

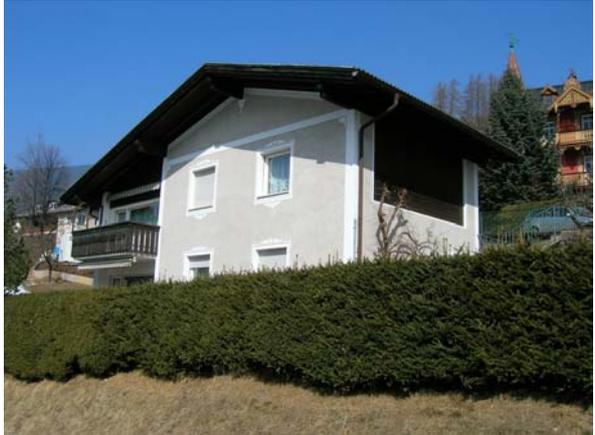
<p style="text-align: center;">B2</p>

B2. Cěsa Lidana

Parzeles - Parzellen - Particelle	Bp. - p.ed. 1460		
Destinazion urbanistica y vinculi de scunanza esistěnc Urbanistische Bestimmung und bestehende Schutzbindungen Destinazione urbanistica e vincoli di tutela esistenti	Raion abitativ B17d „Stufan Miriam“ – Zona de completaměnt.	Wohnbauzone B17d „Stufan Miriam“ – Auffüllzone.	Zona residenziale B17d „Stufan Miriam“ – zona di completamento.
Provědimenc de conservazion Schutzmaßnahmen Provvedimenti di conservazione	Trasformazion dla costruzions aldò dl art. 59 LUP lětra D Ampliaměnc preudui aldò dla lege cunzedui cun l'auzaměnt dla costruzion.	Bauliche Umgestaltung laut Art. 59 LROG Buchstabe D. Gesetzlich zustehende Erweiterungen sind auch durch evtl. Aufstockung erlaubt.	Ristrutturazione edilizia come da art. 59 LUP lettera D. Ampliamenti spettanti per legge sono ammessi anche tramite eventuale sopraelevazione.

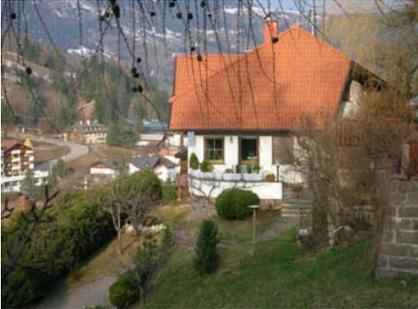
<p style="text-align: center;">B3</p>

B3. Cěsa streda Stufan n. 100 – Haus Stufanstraße Nr. 100 – Casa in via Stufan n. 100

Parzeles - Parzellen - Particelle	Bp. - p.ed. 1713		
Destinazion urbanistica y vinculi de scunanza esistěnc Urbanistische Bestimmung und bestehende Schutzbindungen Destinazione urbanistica e vincoli di tutela esistenti	Raion abitativ B17c „Stufan Collina“ – Zona de completaměnt.	Wohnbauzone B17c „Stufan Collina“ – Auffüllzone.	Zona residenziale B17c „Stufan Collina“ – zona di completamento.
Provědimenc de conservazion Schutzmaßnahmen Provvedimenti di conservazione	Trasformazion dla costruzions aldò dl art. 59 LUP lětra D Ampliaměnc preudui aldò dla lege cunzedui cun l'auzaměnt dla costruzion.	Bauliche Umgestaltung laut Art. 59 LROG Buchstabe D. Gesetzlich zustehende Erweiterungen sind auch durch evtl. Aufstockung erlaubt.	Ristrutturazione edilizia come da art. 59 LUP lettera D. Ampliamenti spettanti per legge sono ammessi anche tramite eventuale sopraelevazione.

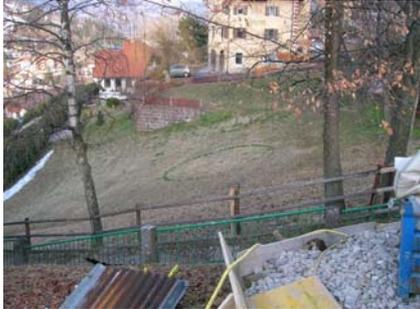
<p style="text-align: center;">B4</p>

B4. Raion abitativ B, Gp. 679/18 - Wohnbauzone B, Gp. 679/18 - Zona residenziale B, p.f. 679/18

Parzeles - Parzellen - Particelle	Gp. - p.f. 679/18		
Destinazion urbanistica y vinculi de scunanza esistěnc Urbanistische Bestimmung und bestehende Schutzbindungen Destinazione urbanistica e vincoli di tutela esistenti	Raion abitativ B17c „Stufan Collina“ – Zona de completaměnt.	Wohnbauzone B17c „Stufan Collina“ – Auffüllzone.	Zona residenziale B17c „Stufan Collina“ – zona di completamento.

Provèdimenc de conservazion Schutzmaßnahmen Provvedimenti di conservazione	L'allinamënt a sud cun la vila Grohmann de na evtl. nueva costruzion po nia despassè chesta linea	Die bindende Fluchtlinie nach Süden eines evtl. Neubaues darf die Südkante der Villa Grohmann nicht überschreiten.	L'allineamento vincolante verso sud di una eventuale nuova costruzione non può superare il lato della Villa Grohmann.
B5. Raion abitativ B, Gp. 691/2 - Wohnbauzone B, Gp. 691/2 - Zona residenziale B, p.f. 691/2			
Parzeles - Parzellen - Particelle	Gp. - p.f. 691/2		
Destinazion urbanistica y vinculi de scunanza esistènc Urbanistische Bestimmung und bestehende Schutzbindungen Destinazione urbanistica e vincoli di tutela esistenti	Raion abitativ B17d „Stufan Miriam“ – Zona de completamënt.	Wohnbauzone B17d „Stufan Miriam“ – Auffüllzone.	Zona residenziale B17d „Stufan Miriam“ – zona di completamento.
Provèdimenc de conservazion Schutzmaßnahmen Provvedimenti di conservazione	Tl leur (2006)	Im Bau (2006)	In costruzione (2006)

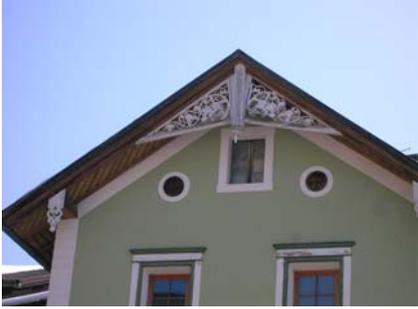
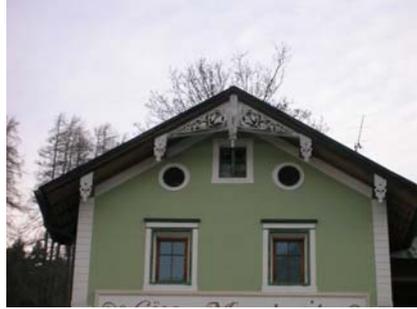
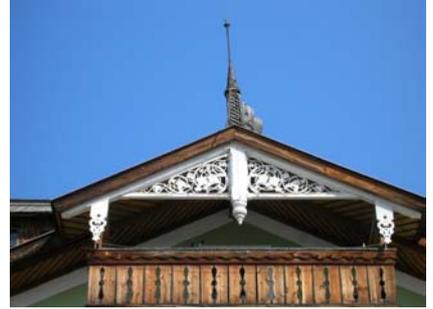
**C1. Trei contraspic cun decorazion fina zipleda tl lën
Drei Giebelausbildungen mit kleinteiligen Holzschnitzverzierungen
Tre frontoni con decorazione lignea finemente intagliata**

Luech - Standort - Posizione	Pertes a sud y ovest Villa Margherita.	Süd- und Westfassade Villa Margherita.	Facciate sud e ovest Villa Margherita.
Provëdimenc de conservazion Schutzmaßnahmen Provvedimenti di conservazione	Mantenimënt y restaurazion	Erhaltung. Instandhaltung und Restaurierung.	Conservazione. Manutenzione e restauro.

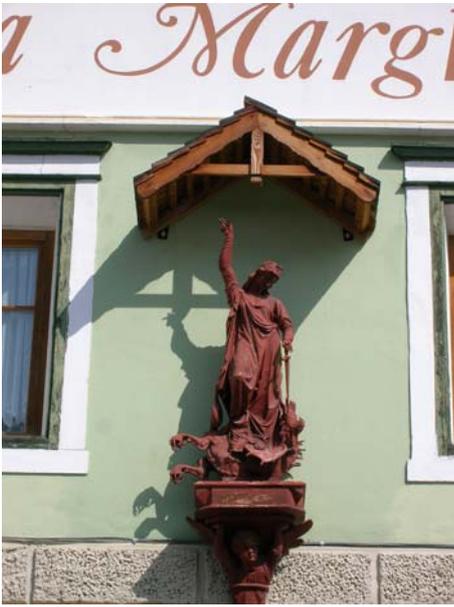
C2

C2. Figura de santa cun dragon - Heiligenfigur mit Drachen - Figura di santa con drago

Luech - Standort - Posizione	Pert a sud Villa Margherita.	Südfassade Villa Margherita.	Facciata sud Villa Margherita.
Provëdimenc de conservazion Schutzmaßnahmen Provvedimenti di conservazione	Mantenimënt y restaurazion	Erhaltung. Instandhaltung und Restaurierung.	Conservazione. Manutenzione e restauro.

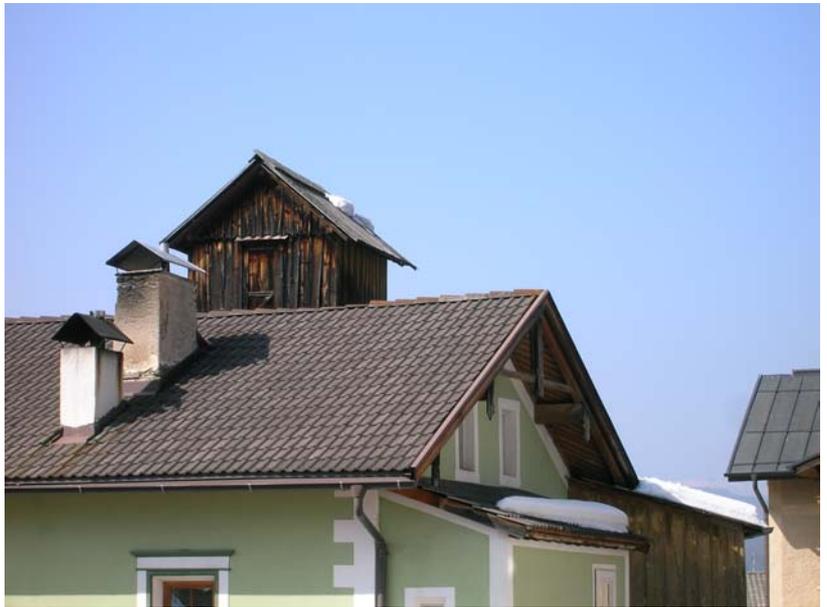
C3

C3. Altana-Ciasota dla tupes – Hochsitz-Taubenschlag – Altana-Colombaia

Luech - Standort - Posizione	Sëura l' tet dla Villa Margherita.	Auf dem Dach der Villa Margherita.	Sul tetto della Villa Margherita.
Provèdimenc de conservazion Schutzmaßnahmen Provvedimenti di conservazione	Mantenimënt y restaurazion	Erhaltung. Instandhaltung und Restaurierung.	Conservazione. Manutenzione e restauro.

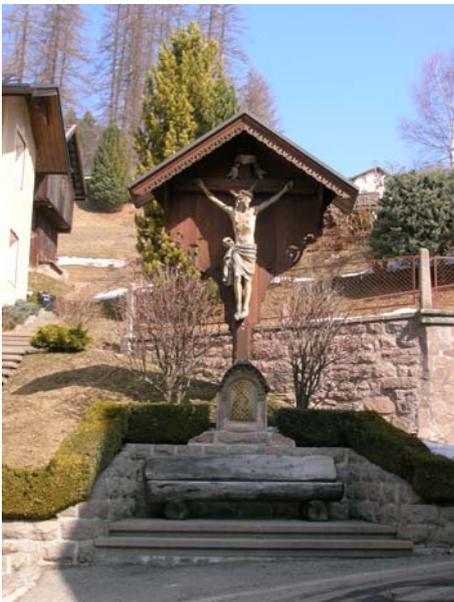
C4

C4. Crist cun pelda – Wegkreuz mit Bildstock – Crocifisso con edicola votiva

Luech - Standort - Posizione	Danter cësa Stufan y Villa Margherita.	Zwischen Stufan und Villa Margherita.	Tra Stufan e Villa Margherita.
Provèdimenc de conservazion Schutzmaßnahmen Provvedimenti di conservazione	Mantenimënt y restaurazion	Erhaltung. Instandhaltung und Restaurierung.	Conservazione. Manutenzione e restauro.

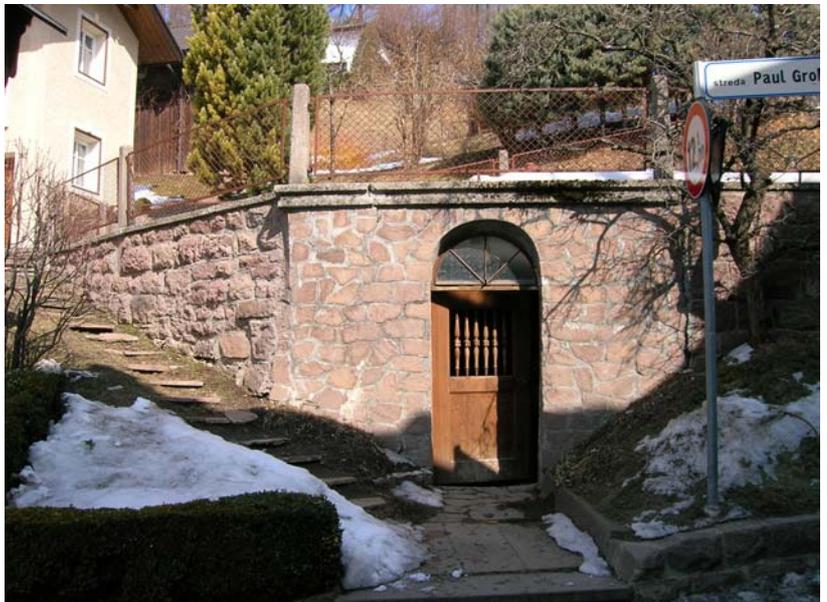
C5

C5. Mur y entreda dla lavandaria Stützmauer und Eingang der Waschküche Muro di contenimento e ingresso alla lavanderia

Luech - Standort - Posizione	Danter cësa Stufan y Villa Margherita.	Zwischen Stufan und Villa Margherita.	Tra Stufan e Villa Margherita.
Provèdimenc de conservazion Schutzmaßnahmen Provvedimenti di conservazione	Mantenimënt y restaurazion	Erhaltung. Instandhaltung und Restaurierung.	Conservazione. Manutenzione e restauro.

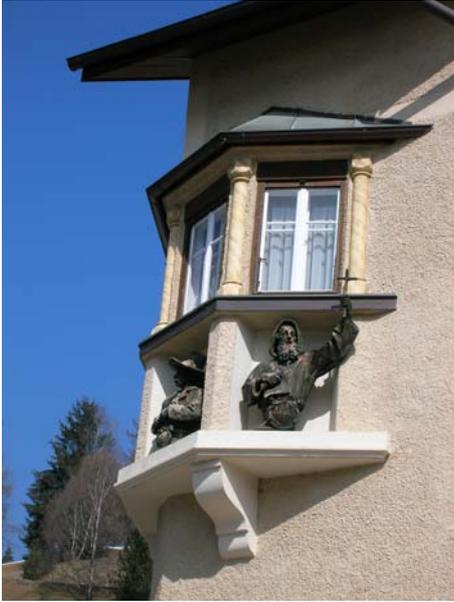
C6

**C6. Erker cun figures di cumbatenc dla libertà
Erker mit Figuren von Freiheitskämpfern
Erker con figure di patrioti**

Luech - Standort - Posizione	Cianton sud-ovest dla cësa Stufan.	Südwestecke Haus Stufan.	Angolo sud-ovest casa Stufan.
Provëdimenc de conservazion Schutzmaßnahmen Provvedimenti di conservazione	Mantenimënt y restaurazion	Erhaltung. Instandhaltung und Restaurierung.	Conservazione. Manutenzione e restauro.

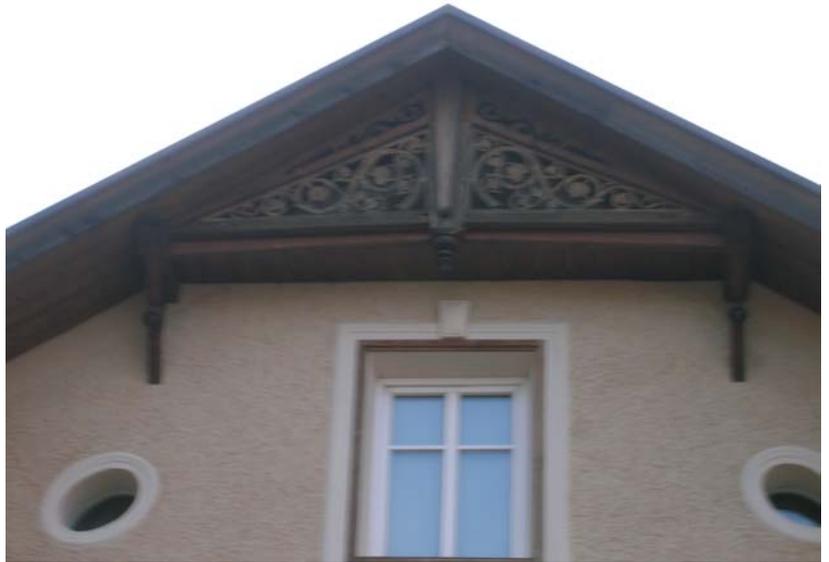
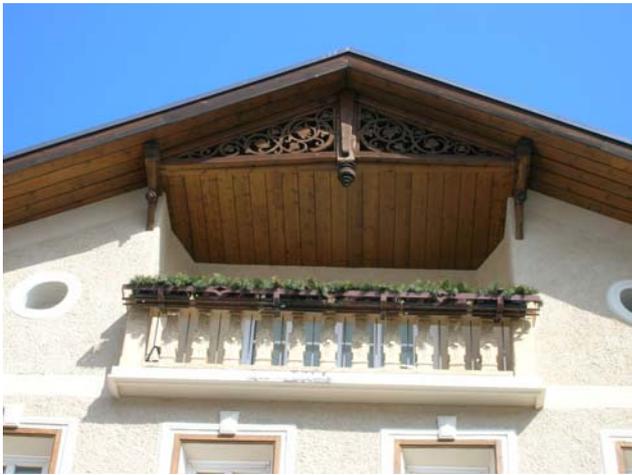
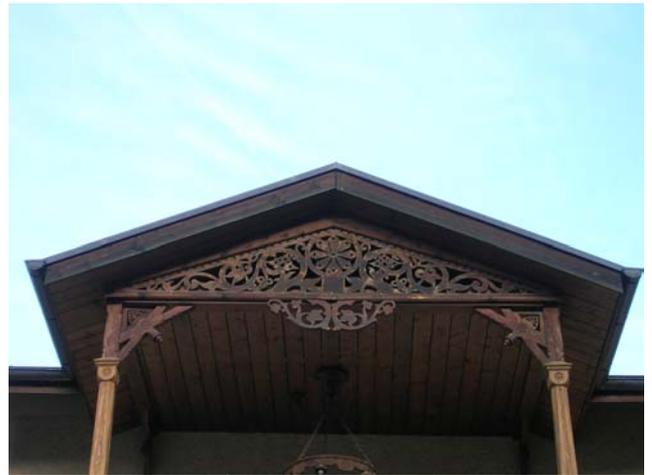
**C7. Trei contraspic cun decorazion fina zipleda tl lën
Trei Giebelausbildungen mit kleinteiligen Holzschnitzverzierungen
Tre frontoni con decorazione lignea finemente intagliata**

Luech - Standort - Posizione	Pertes a sud, ovest y est dla cësa Stufan.	Süd-, West- u. Ostfassade Haus Stufan.	Facciate sud, ovest ed est casa Stufan.
Provëdimenc de conservazion Schutzmaßnahmen Provvedimenti di conservazione	Mantenimënt y restaurazion	Erhaltung. Instandhaltung und Restaurierung.	Conservazione. Manutenzione e restauro.

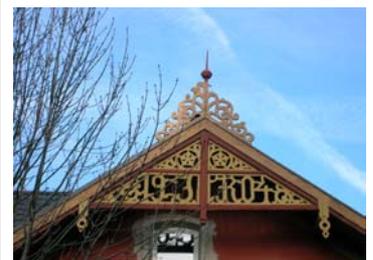
**C8. Cater contraspic cun decorazion fina zipleda tl lën
Vier Giebelausbildungen mit kleinteiligen Holzschnitzverzierungen
Quattro frontoni con decorazione lignea finemente intagliata**

Luech - Standort - Posizione	Pertes a sud, ovest y est dla Villa Runggaldier – Passua.	Süd-, West- u. Ostfassade Villa Runggaldier – Passua.	Facciate sud, ovest ed est Villa Runggaldier – Passua.
Provëdimenc de conservazion Schutzmaßnahmen Provvedimenti di conservazione	Mantenimënt y restaurazion	Erhaltung. Instandhaltung und Restaurierung.	Conservazione. Manutenzione e restauro.

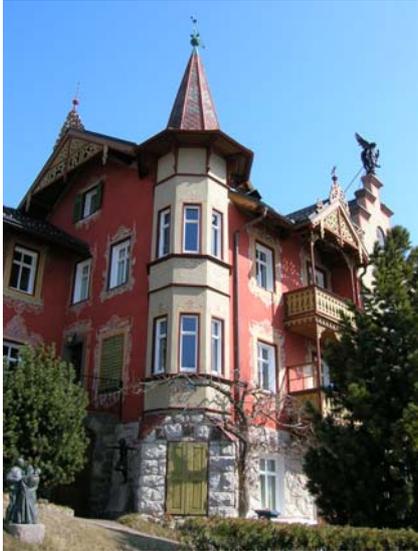
C9

C9. Erker cun têt spiz y bandiera dal tēmp (dateda 1904)
Erker mit Spitzhelm und Wetterfahne (datiert 1904)
Erker con tetto a punta e banderuola (datata 1904)

Luech - Standort - Posizione	Cianton sud-west dla Villa Runggaldier – Passua.	Süd-Westecke Villa Runggaldier – Passua.	Angolo sud-ovest Villa Runggaldier – Passua.
Provèdimenc de conservazion Schutzmaßnahmen Provvedimenti di conservazione	Mantenimënt y restaurazion	Erhaltung. Instandhaltung und Restaurierung.	Conservazione. Manutenzione e restauro.

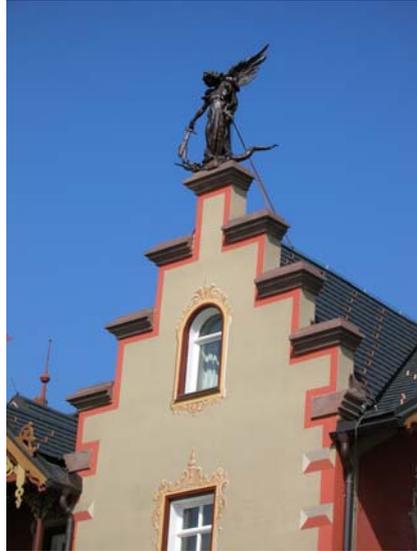
C10

C10. Contraspiz a scialieres cun figura de angiul sun piza
Gestaffelte Giebelausbildung mit aufgesetzter Engelfigur
Frontone a scalini con figura d'angelo sovrapposta

Luech - Standort - Posizione	Pert sud dla Villa Runggaldier – Passua.	Südfassade Villa Runggaldier – Passua.	Facciata sud Villa Runggaldier – Passua.
Provèdimenc de conservazion Schutzmaßnahmen Provvedimenti di conservazione	Mantenimënt y restaurazion	Erhaltung. Instandhaltung und Restaurierung.	Conservazione. Manutenzione e restauro.

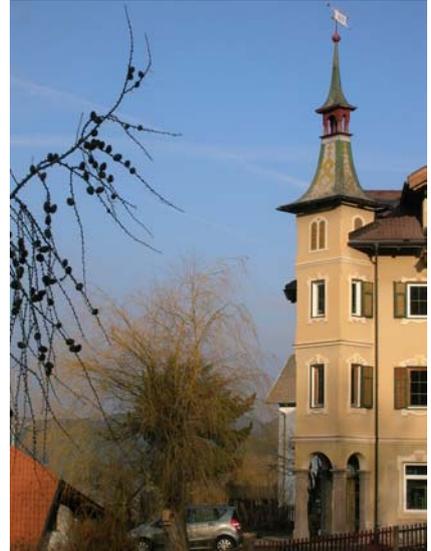
C11

C11. Erker cun têt spiz y bandiera dal tēmp (dateda 1906)
Erker mit Spitzhelm und Wetterfahne (datiert 1906)
Erker con tetto a punta e banderuola (datata 1906)

Luech - Standort - Posizione	Cianton sud-est dla Villa Grohmann.	Süd-Ostecke Villa Grohmann.	Angolo sud-est Villa Grohmann.
Provèdimenc de conservazion Schutzmaßnahmen Provvedimenti di conservazione	Mantenimënt y restaurazion	Erhaltung. Instandhaltung und Restaurierung.	Conservazione. Manutenzione e restauro.
